# 1.地下水総合調査

# 1.1 地下水総合調査概要

- ◆ 地下水保全の基礎となる地下水量の総合的な管理と地下水保全の実現に向け、地下水・湧水の保全に有効な対策や施策へ反映することができるGETFLOWS(三次元水循環解析モデル)の検証データの蓄積、及び地下水の状況を把握すること

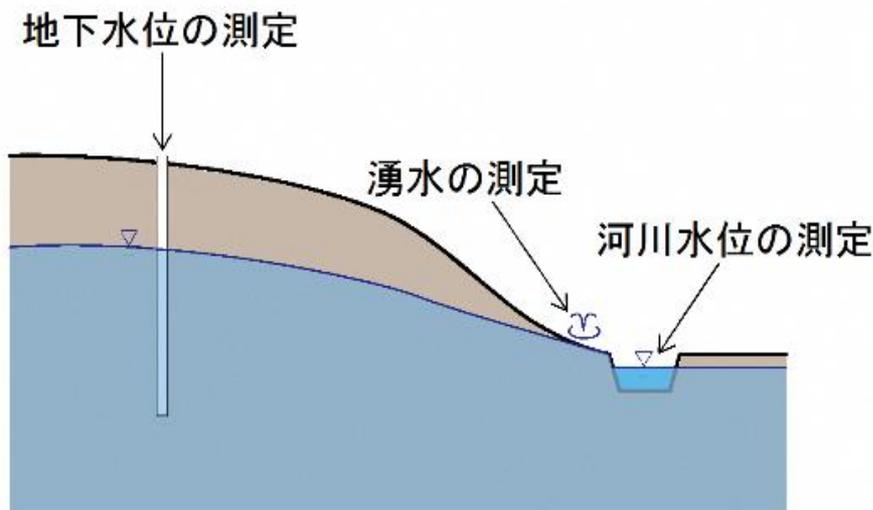
図 地下水総合調査の考え方

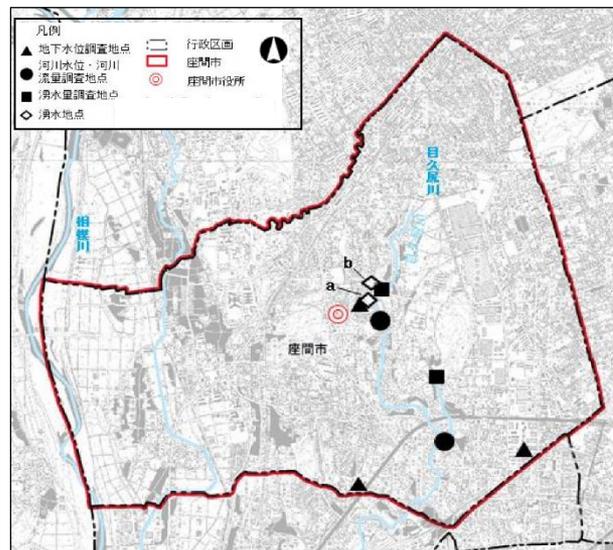
- ◆ 調査地点(下図)
  - ・ 地下水位連続調査 3地点
  - ・ 河川水位連続調査・河川流量調査 2地点
  - ・ 湧水位連続調査・湧水量調査 2地点
- ◆ 調査期間:3年間

図 地下水総合調査地点

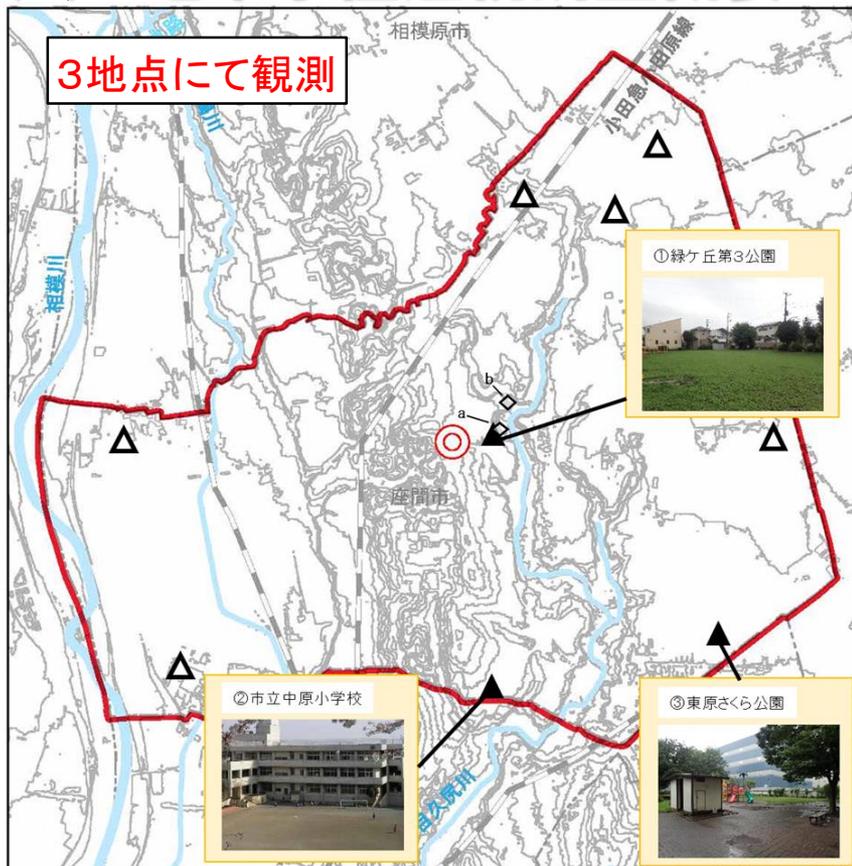
- 既存観測井戸の位置を補完する形で新たな候補地①～③の3地点を選定

図 地下水位調査地点

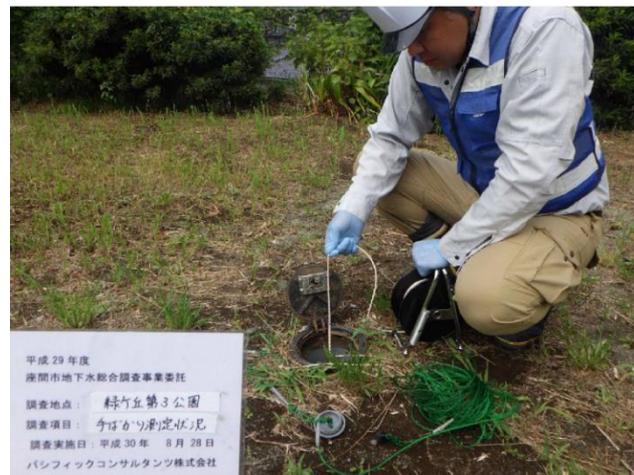
- ◆ 観測井戸・自記水位計を設置して測定
- ◆ 自記水位計により、連続した地下水位を測定
- ◆ 調査内容
  - ・ 手測りによる地下水位測定
  - ・ 自記水位計のデータ回収
  - ・ 観測井戸の保守点検

図 測定状況と観測機器(触針式水位計:右上、自記水位計:右下)

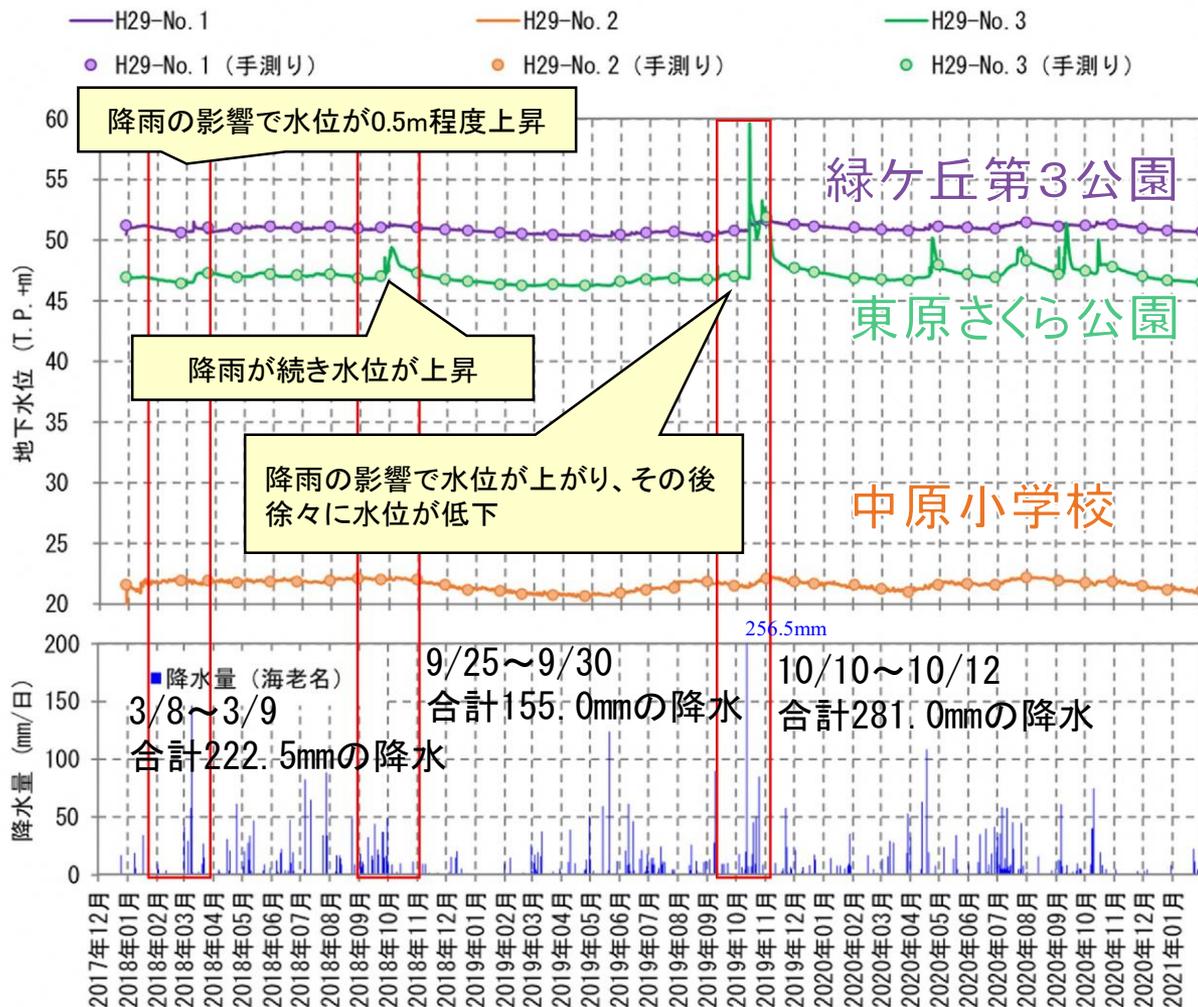
- ◆ いずれの観測井戸についても、地下水位の変動は、年間を通して安定
- ◆ 台地部に設置されている「東原さくら公園」の地下水位は、2018.3/8~3/9、9/25~9/30、2019.10/10~10/12の降水により上昇

図 地下水位変化

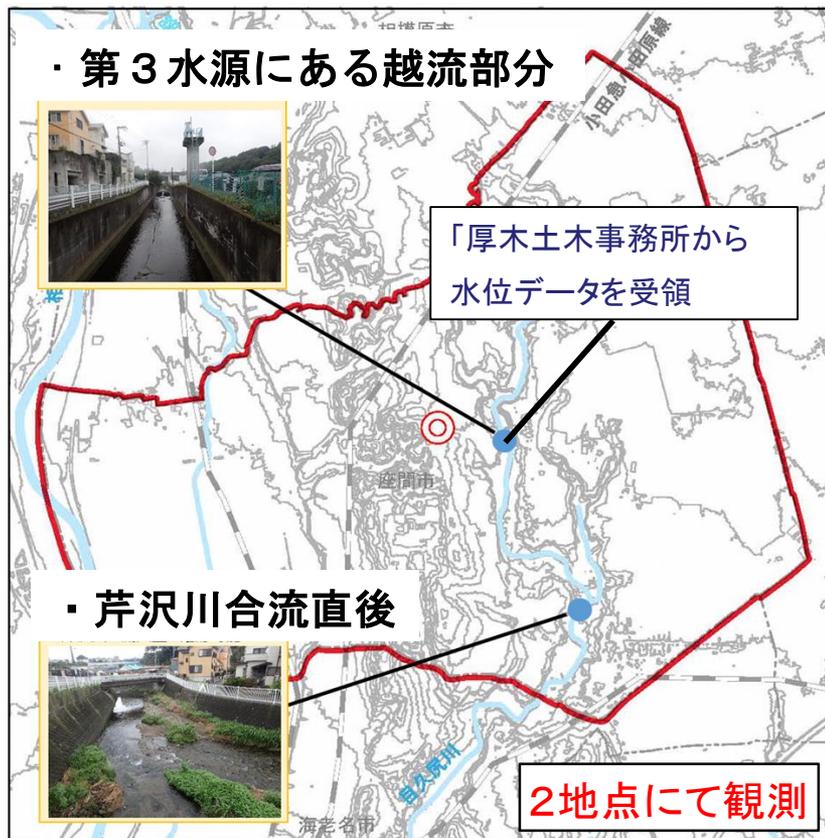
- 河川水位・流量調査地点における、河川水位と流量の調査結果から、H-Q式を作成し、連続した水位を河川流量に換算

図 河川調査位置

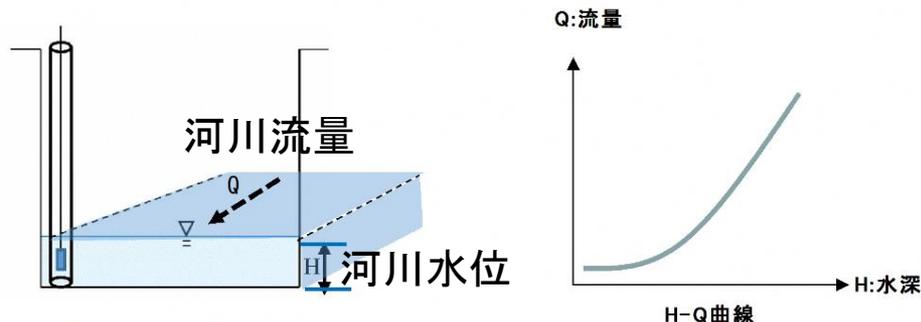
- ◆ 自記水位計を「芹沢川合流直後」に設置
- ◆ 「自記水位計による、連続した河川水位測定」、「現地での月1回の河川流量調査」を実施し、河川水位と流量の関係(H-Q曲線)から連続した流量を算出
- ◆ 調査内容
  - ・ 河川流量調査
  - ・ 自記水位計のデータ回収
  - ・ 自記水位計の保守点検

図 水位計設置とH-Q曲線のイメージ

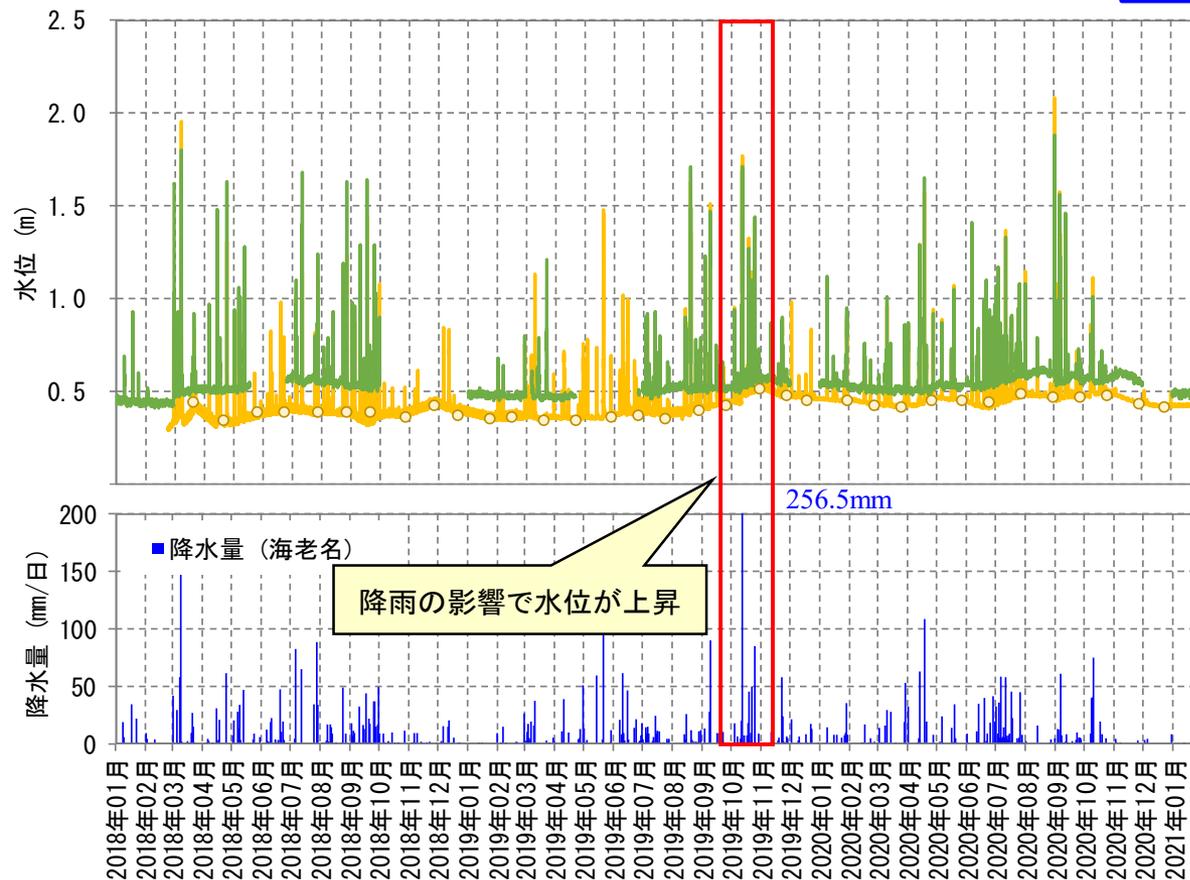
- ◆ 河川水位は降水に連動し、応答が良好
- ◆ H-Q曲線も十分に取得

— 芹沢川合流直後    ○ 芹沢川合流直後（手測り）    — 第3水源にある越流部分

図 河川水位変化

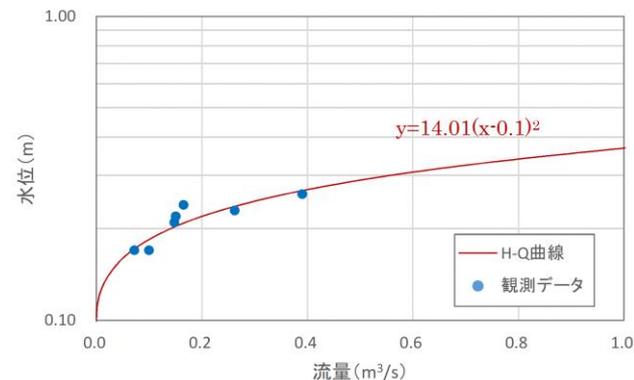
図 H-Q曲線（第3水源にある越流部分）

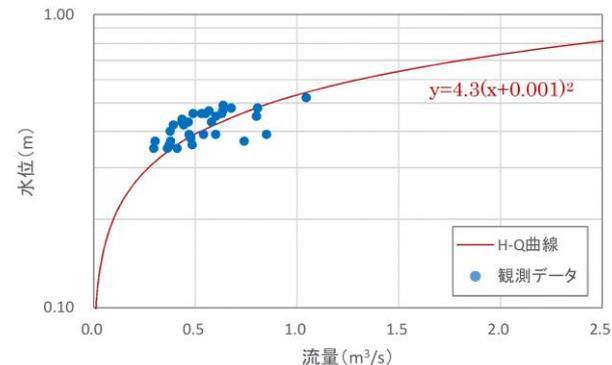
図 H-Q曲線（芹沢川合流直後）

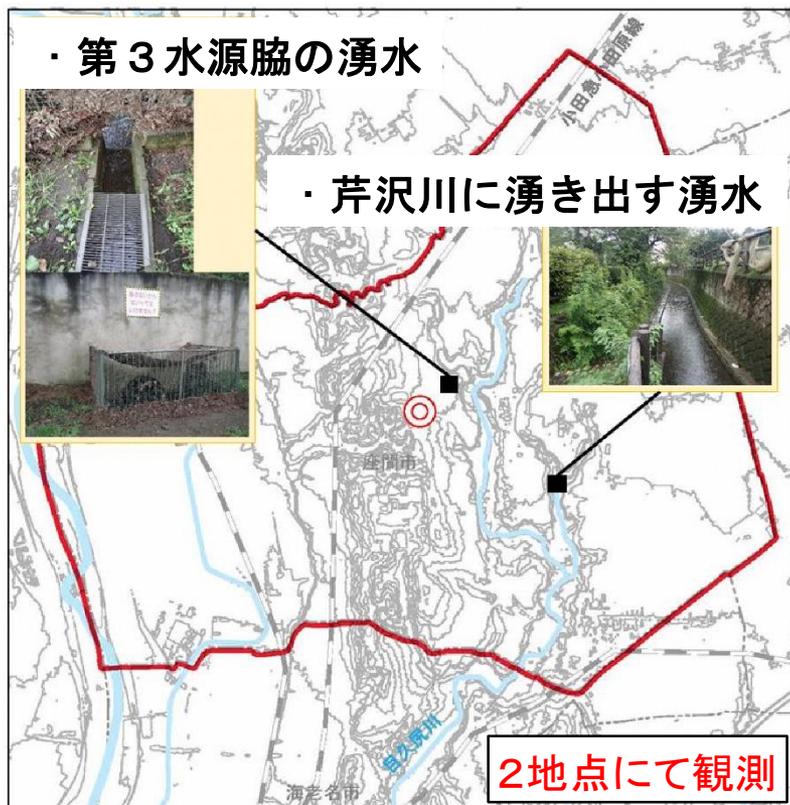
- 候補地点は、目久尻川、目久尻川の支川（芹沢川）において湧水量が豊富な地点を選定
- 湧水量調査地点における、水位(H)と湧水量(Q)の観測結果から、H-Q式を作成し、地下水位を湧水量に換算
- 湧水量調査は、河川水位・流量調査と同日に実施

図 湧水調査位置

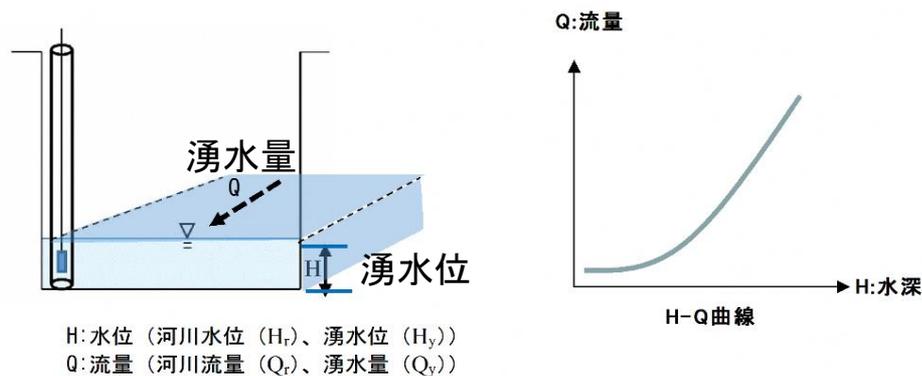
- ◆ 自記水位計を2地点に設置
- ◆ 「自記水位計による、連続した湧水位測定」、  
「現地での月1回の湧水流量調査」を実施し、湧水位と湧水量の関係(H-Q曲線)から連続した流量を算出
- ◆ 調査内容
  - ・ 湧水量調査
  - ・ 自記水位計のデータ回収
  - ・ 自記水位計の保守点検

図 水位計設置とH-Q曲線のイメージ

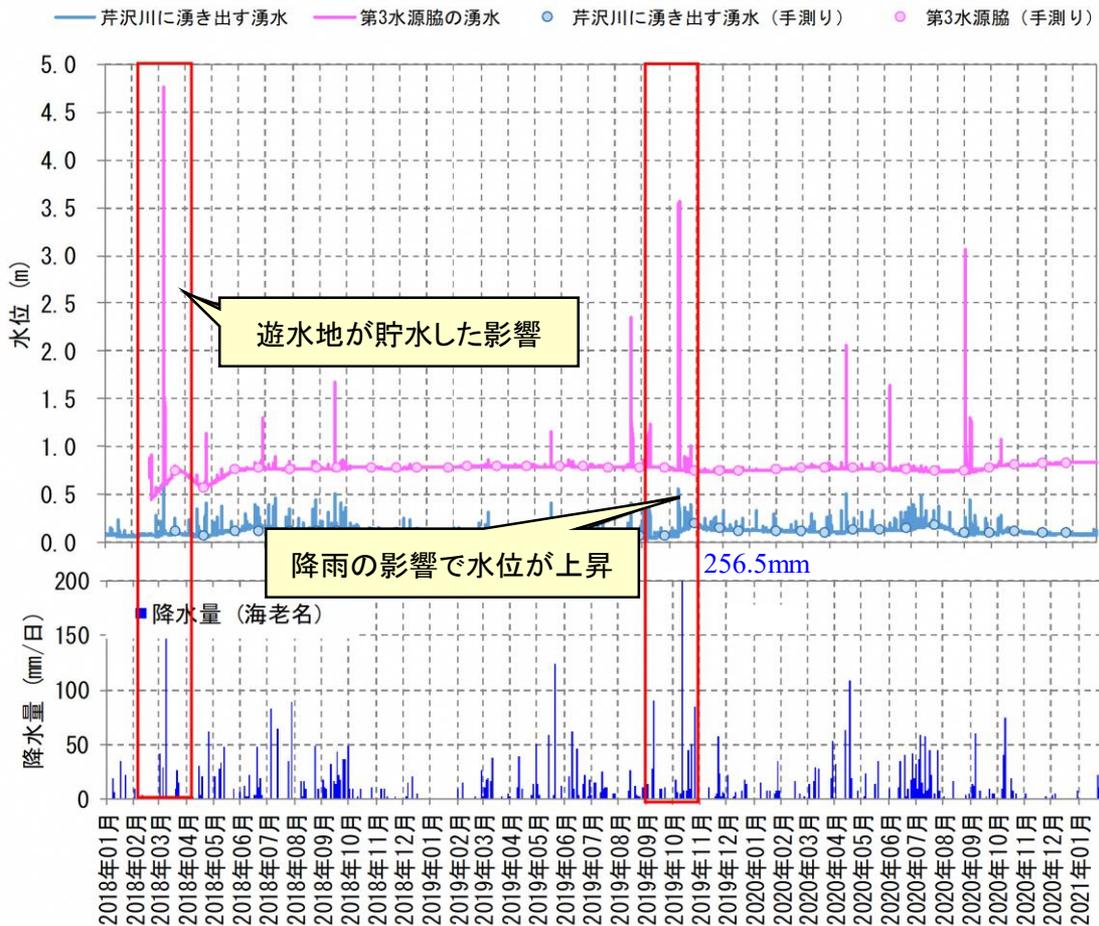
図 湧水位変化

- ◆「芹沢川に湧き出す湧水」は、降水との応答した水位変動が見られるが、変動幅は小
- ◆「第3水源脇の湧水」は、降水との応答が良くないが、遊水地の貯水(2018.3/9)により水位が急激に上昇

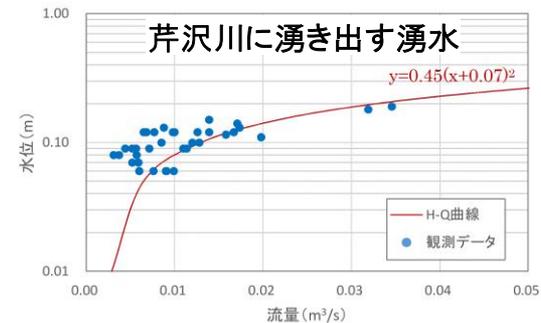
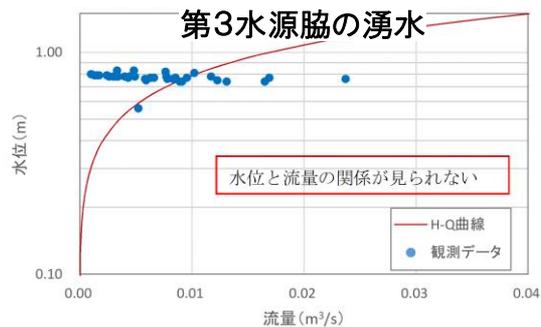
図 H-Q曲線

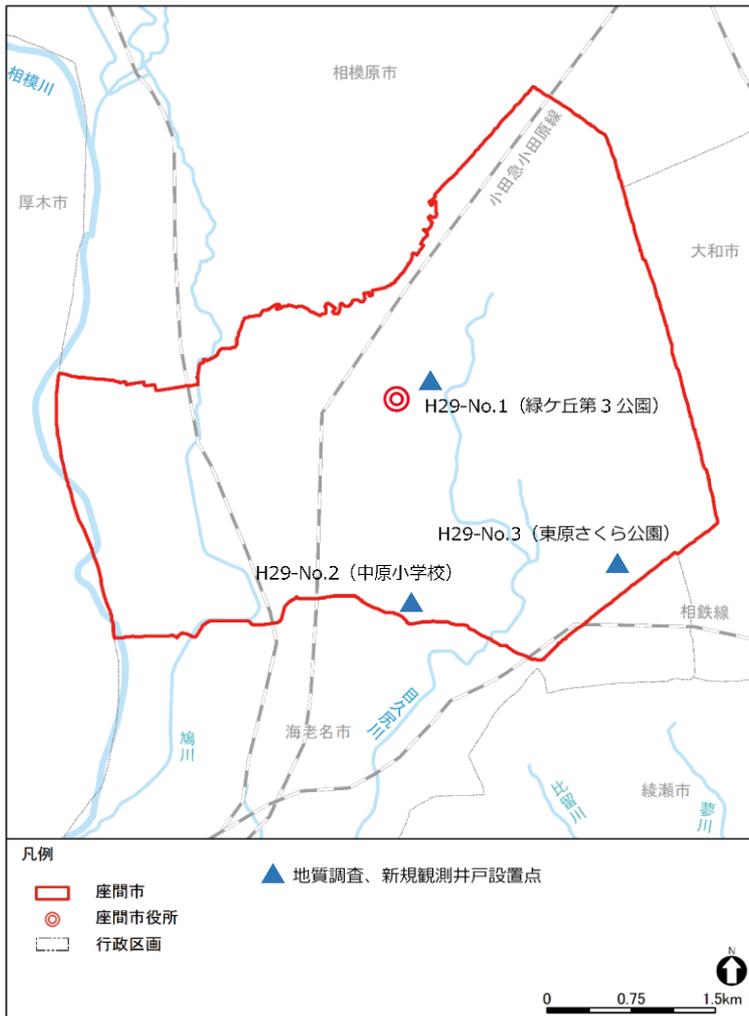
図 地質調査、新規観測井戸設置

- 市内3地点で、ボーリング調査による地質調査、観測井戸設置による地下水位の観測を実施

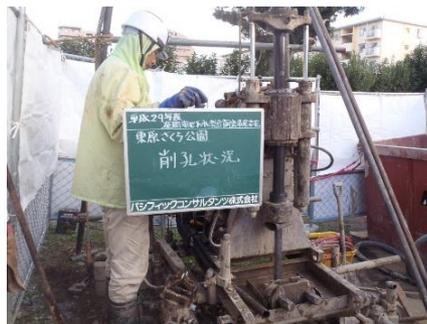
〈H29-No.3での削孔状況〉

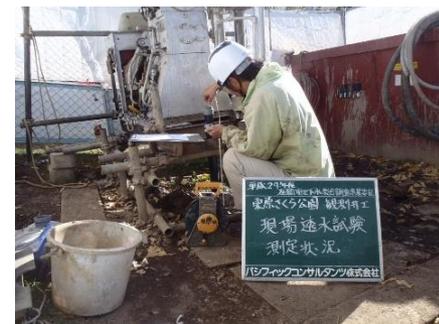
〈H29-No.3での現場透水試験・測定状況〉

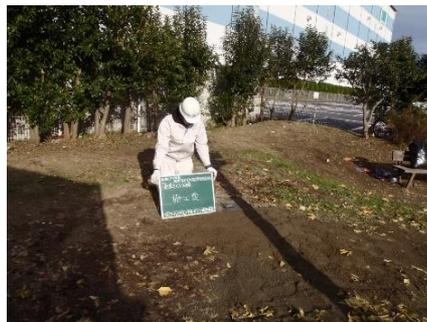
〈H29-No.3への新規観測井施工後〉

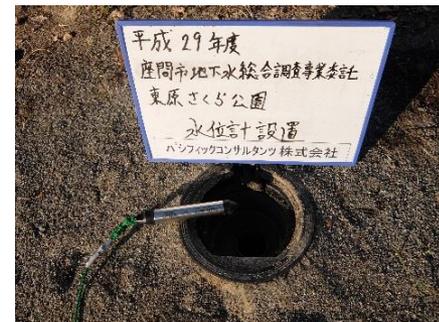
〈H29-No.3への水位計設置〉

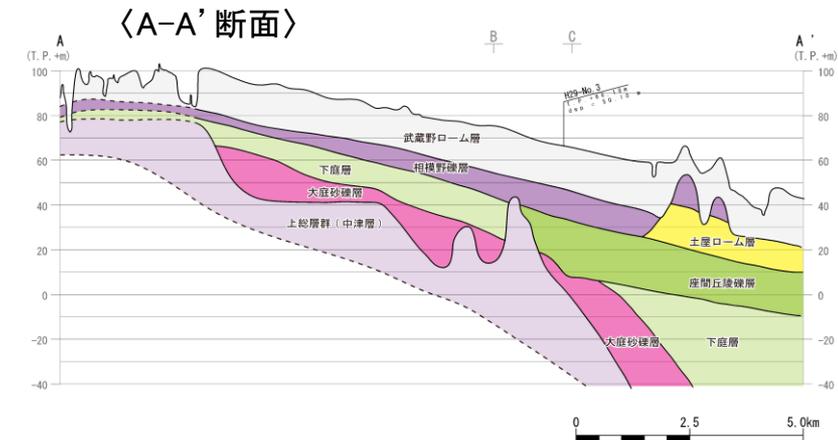
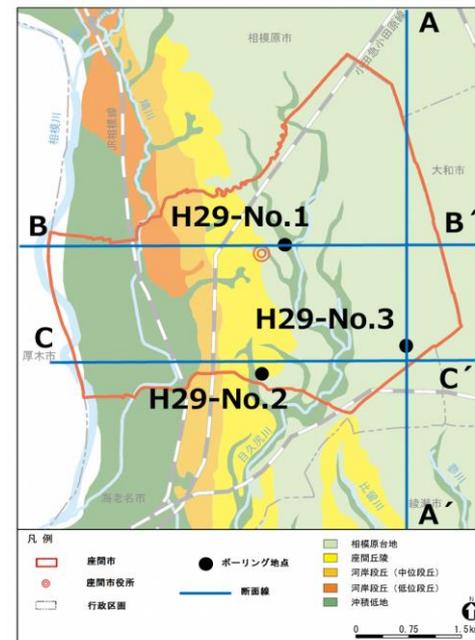
◆ 上総層群の上面は起伏に富む  
→ 上総層群により大庭砂礫層などが  
分断される地質構造

◆ 本調査により、座間丘陵礫層の分布範  
囲が広いことを、新たに確認

図 地質断面図と断面位置図

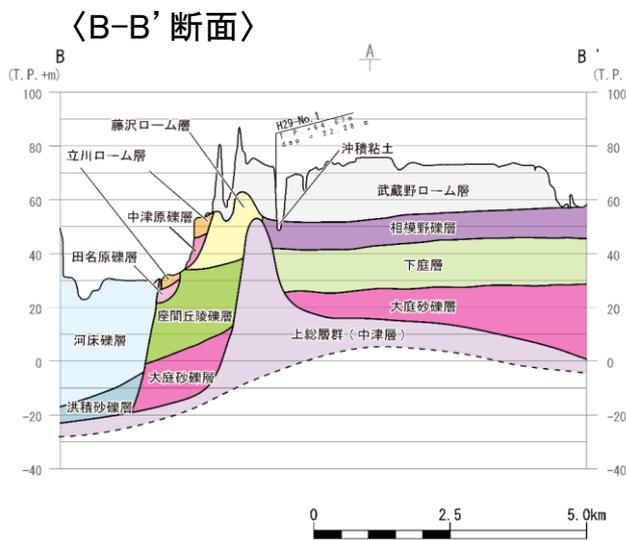
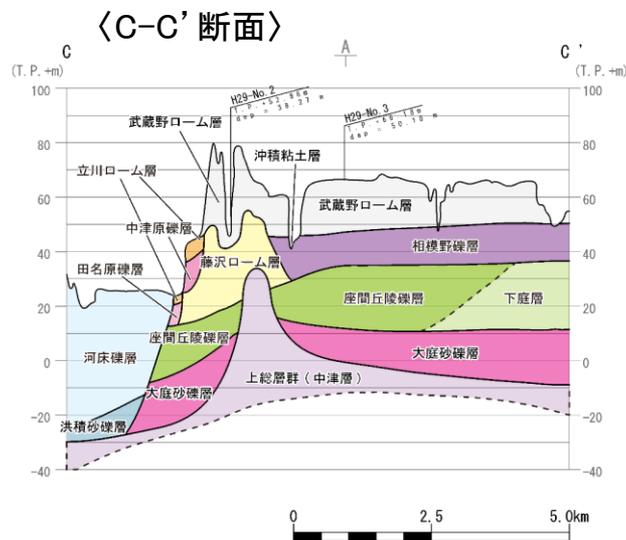
〈ボーリング地点と断面側線〉

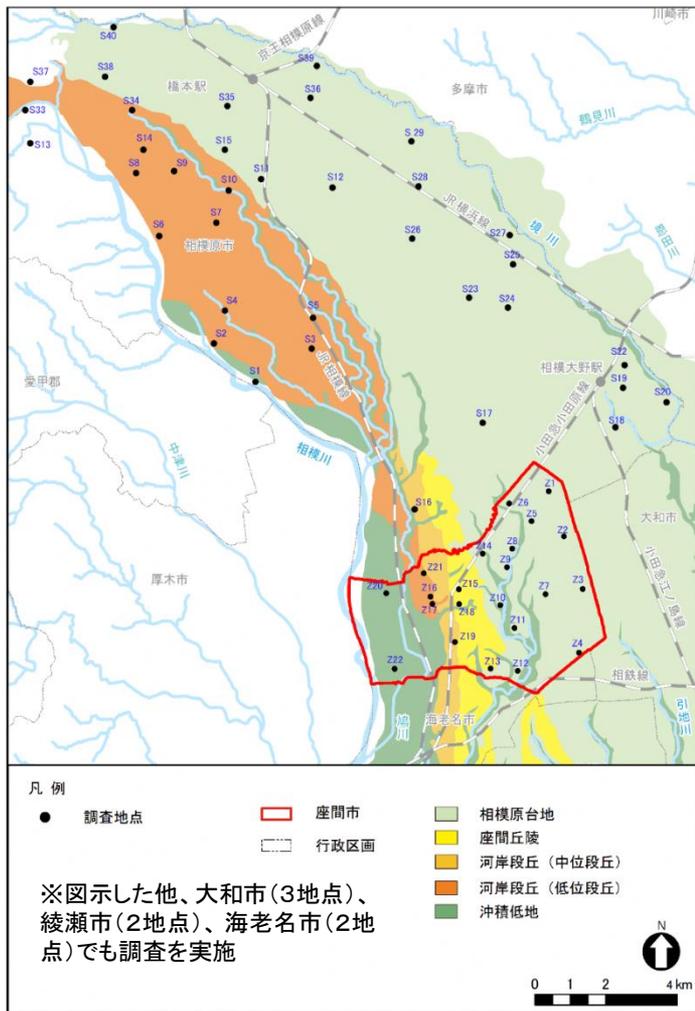
- 座間市へ流入する相模原台地(相模原市)の地下水位の情報を得るために実施

図 一斉地下水位調査地点

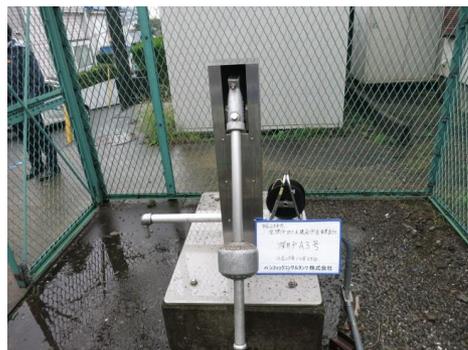
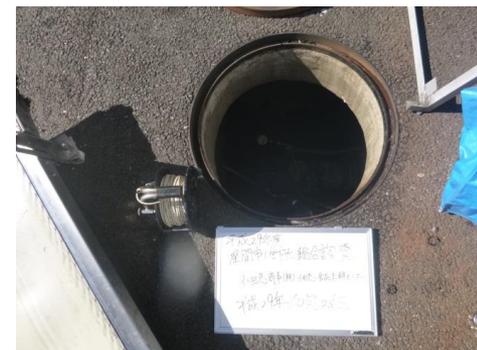
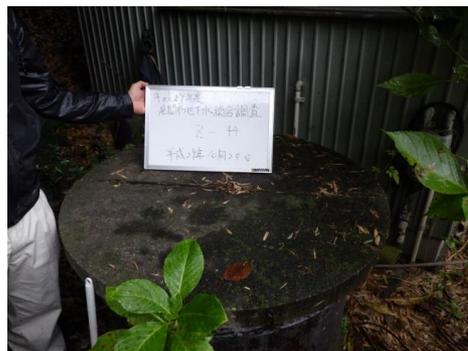
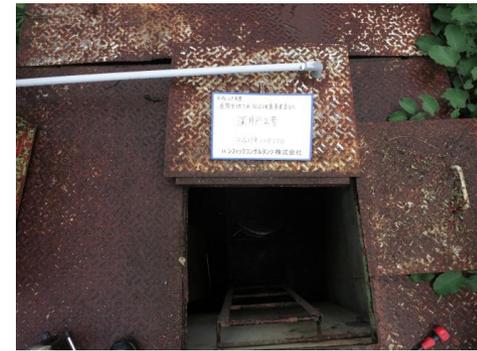
図 一斉地下水位調査対象井戸の例

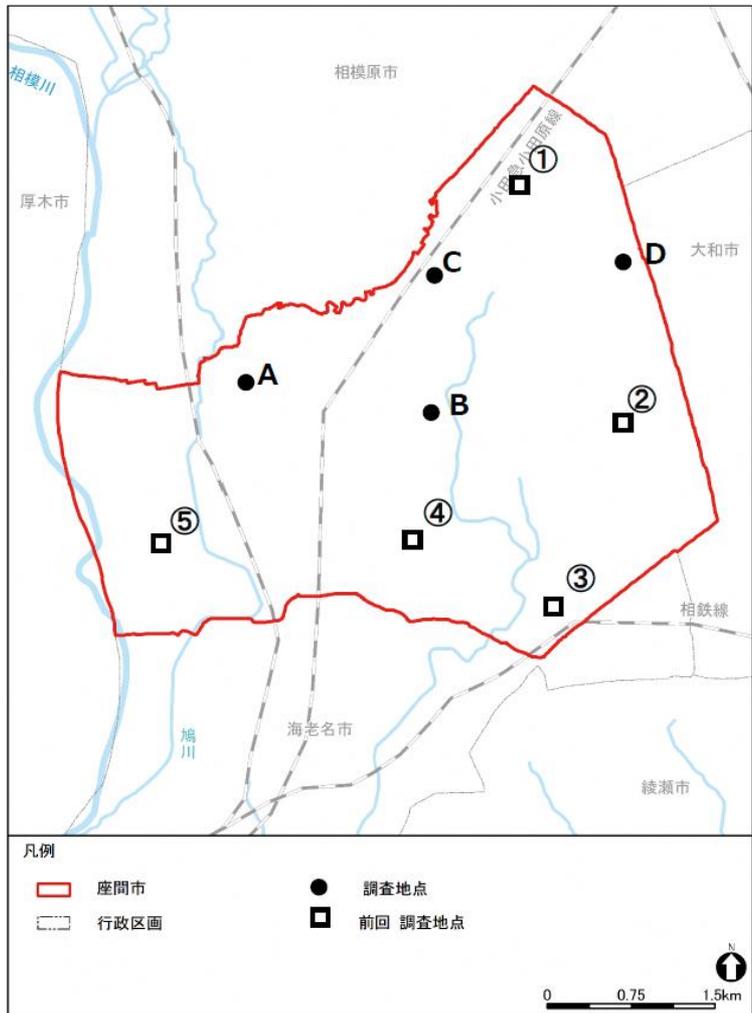
- 「地下水と湧水の関係を把握できる箇所」、「過年度の調査で確認できなかった箇所」にて調査を実施
- 前回調査は市の南部中心、本調査は中央部、北部を選定することで、市の広範囲がカバー

図 雨水浸透ますの簡易浸透能調査地点

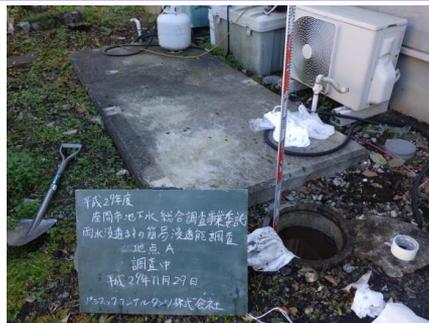
〈清掃前調査〉

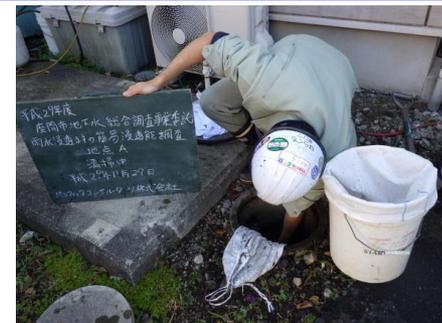
〈清掃中〉

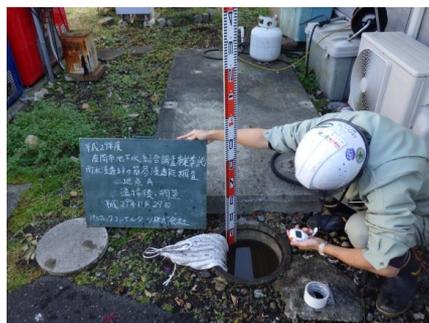
〈清掃後調査〉

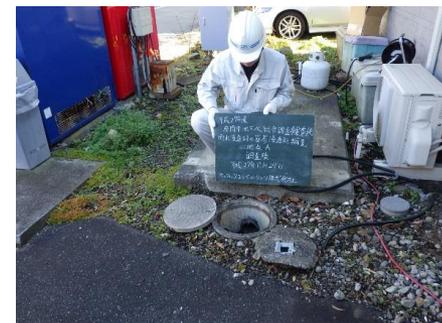
〈調査後〉

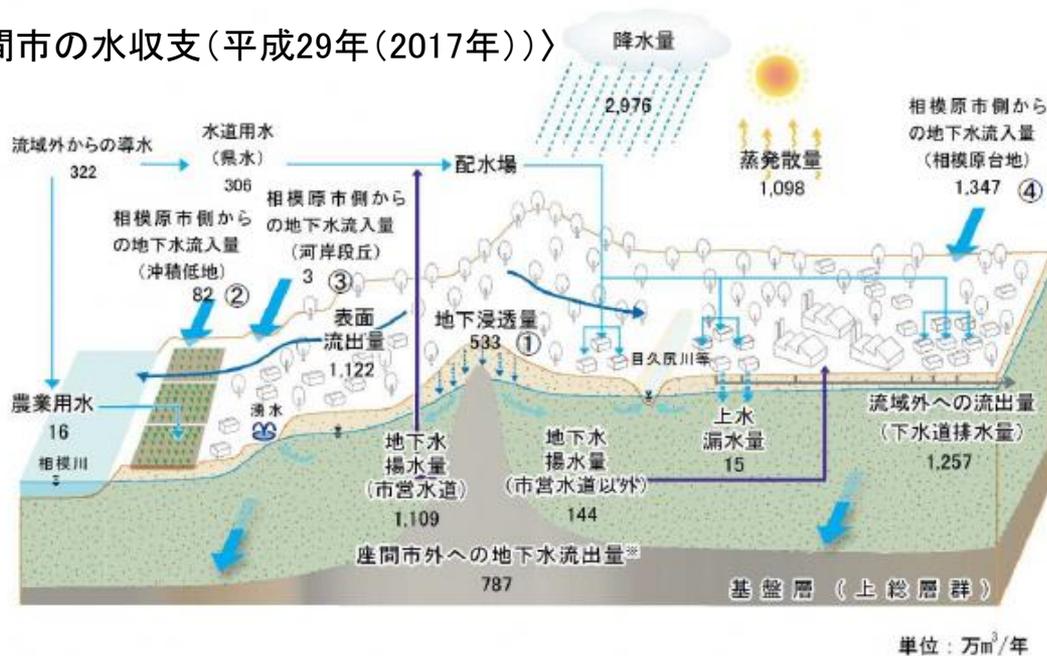
〈座間市の水収支(平成29年(2017年))〉

- ◆ 国土数値情報(平成26年(2014年))を使用
- ◆ 過年度の結果と概ね同様
  - ・ 年降水量の18%である533万 $m^3$ /年(①)が地下に浸透
  - ・ 相模原市からは1年間に1,432万 $m^3$ /年(②+③+④)の地下水が流入
  - ・ 座間市の年間の地下水流動量は1,965万 $m^3$ /年(上記533+1,432)

図 水収支検討結果

- ・ 地下浸透量: 601万 $m^3$ /年  
(年降水量の約20%)
- ・ 相模原市からの地下水流入量:  
1,432万 $m^3$ /年
- ・ 座間市の地下水流動量:  
2,048万 $m^3$ /年
